2012A1222

BL43IR

文化財建造物における塗装材料の解析 Analysis on Painting Material for Cultural Heritage Buildings

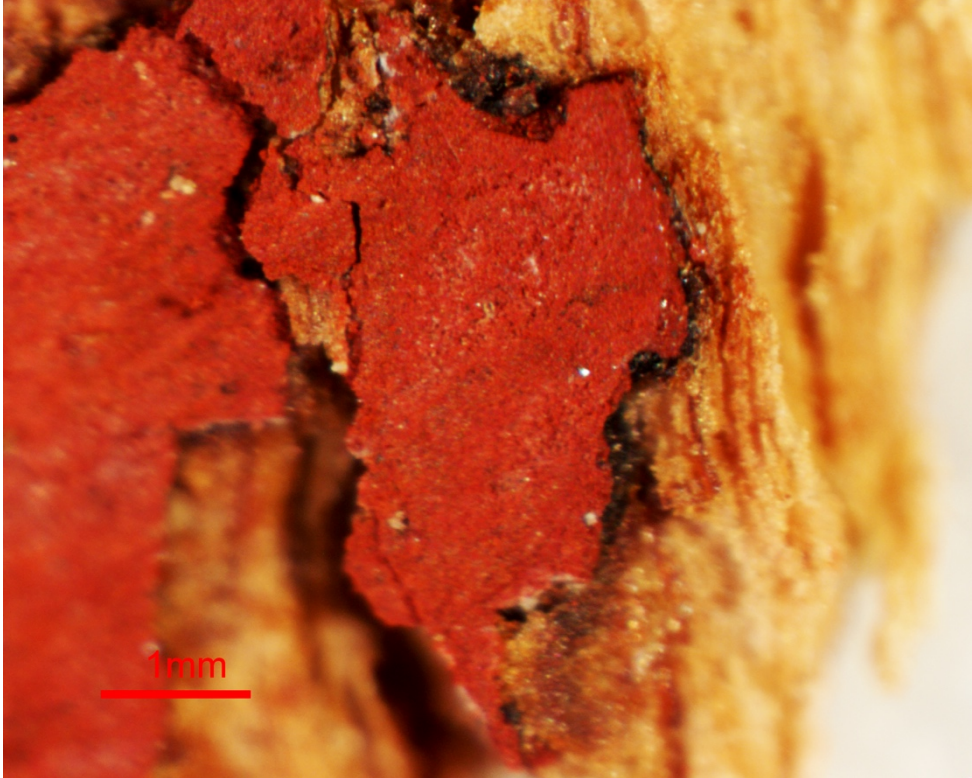
図 2 に外装の手挟から採取した試料片の実体顕微鏡写真を示す。図 3 は図 2 の試料の光学顕微鏡による塗膜の層構造の写真である。両方向矢印の線は層の範囲を示している。層構造は下から順に数えており、木地の直上に広く残存している赤色を呈した塗料が第 1 層である。さらに画面左側の矢印で示した部位は第 1 層と層の境目が見え、第 1 層の上に塗装されたことから第 2 層と判断した。図 4 に同試料の IR スペクトルを示す。この部材は談山神社権殿の外装試料で、木材の使用から寛文・享保期 (1661 年～1735 年) に修理または塗装されたと考えられている。FT-IR 分析の結果、第 1 層の下層からは、 1620 cm^{-1} 付近のショルダーピーク、 1523 cm^{-1} と 1396 cm^{-1} をピークトップとする強い吸収、 1340 cm^{-1} 付近のショルダーピークが得られた。また XRF 分析では特に鉄と鉛が強く検出された。参考資料の油系塗料の IR スペクトルとスペクトルパターンが酷似していることから、この層の塗装材料は油系塗料であると判断した。

図2. 外装の手狭から採取した試料片の実体顕微鏡写真

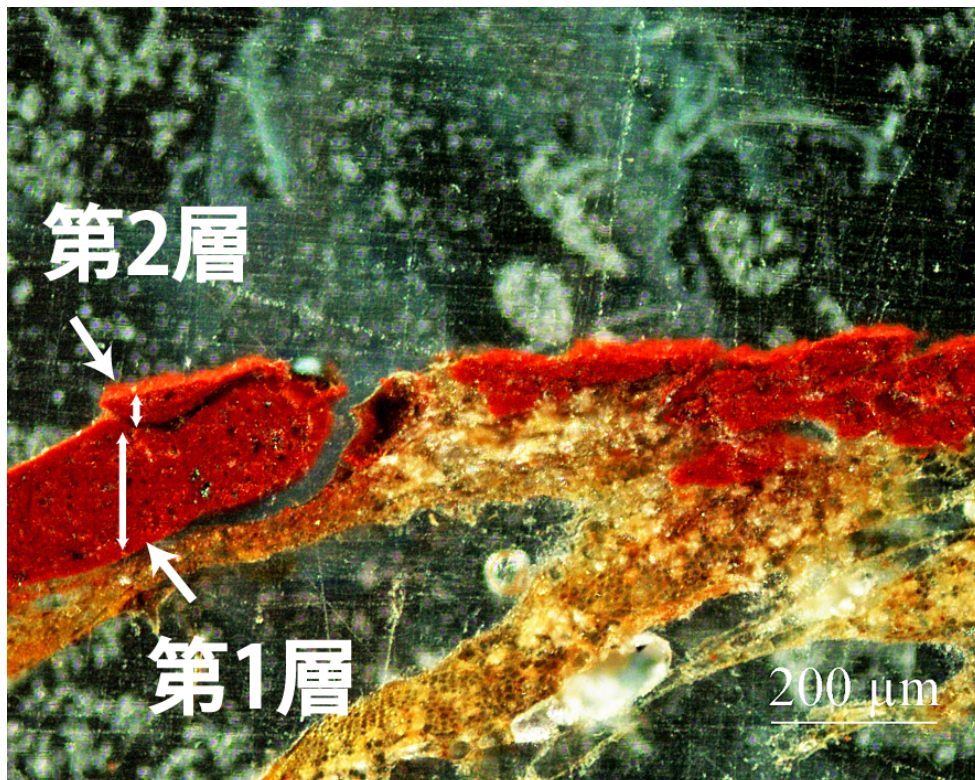
層構造の観察と分析結果から、第1層に当たる寛文・享保期 (1661 年～1735 年) の塗装は油系塗料による施工が、第2層の寛文・享保期以降の嘉永期 (1846 年～1854 年) の塗装には漆が用いられたと推定される。

図3. 図2の試料の光学顕微鏡による塗膜の層構造の写真

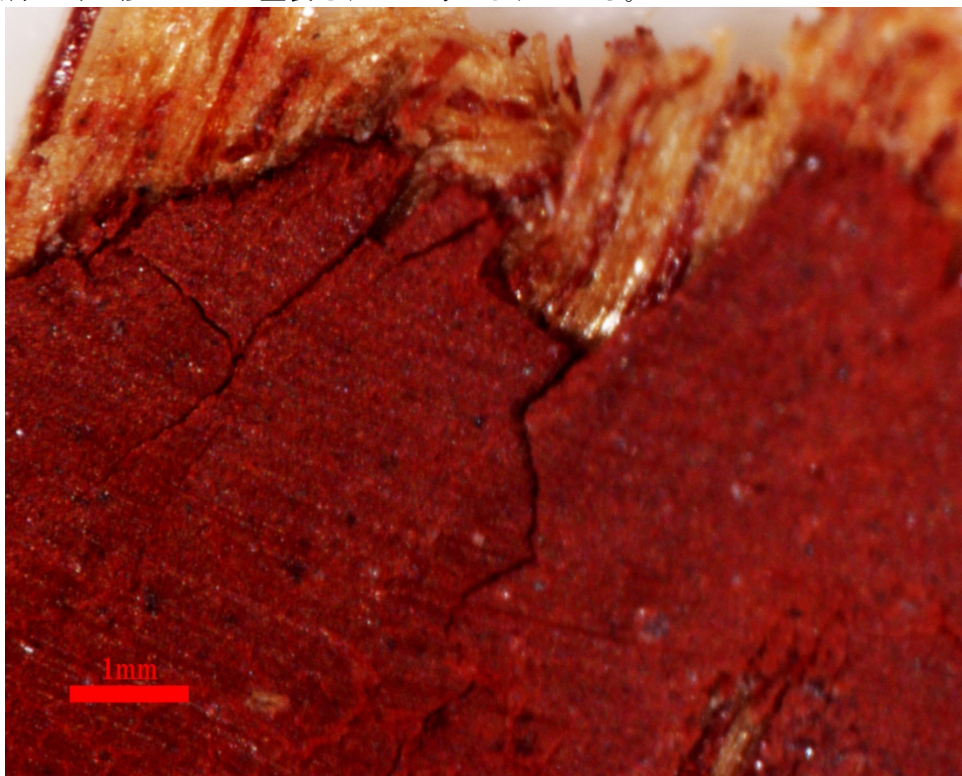
図5に外装の妻の部材から採取した試料の実体顕微鏡写真を示す。図6は図5の試料の光学顕微鏡による層構造の写真である。図7に同試料の IR スペクトルを示す。この部材も談山神社権殿の外装試料で、複数の塗膜層があることを確認している。層構造は下から順に数えており、淡い赤色を呈した平滑な層を第1層、その上の濃い赤色を呈した凹凸のある層を第2層とした。木材の使用状況から第1層は寛文・享保期（1661年～1735年）か、永正期（1504年～1521年）の権殿再建時に修理または塗装されたと考えられている。

図5. 外装の妻の部材から採取した試料の実体顕微鏡写真

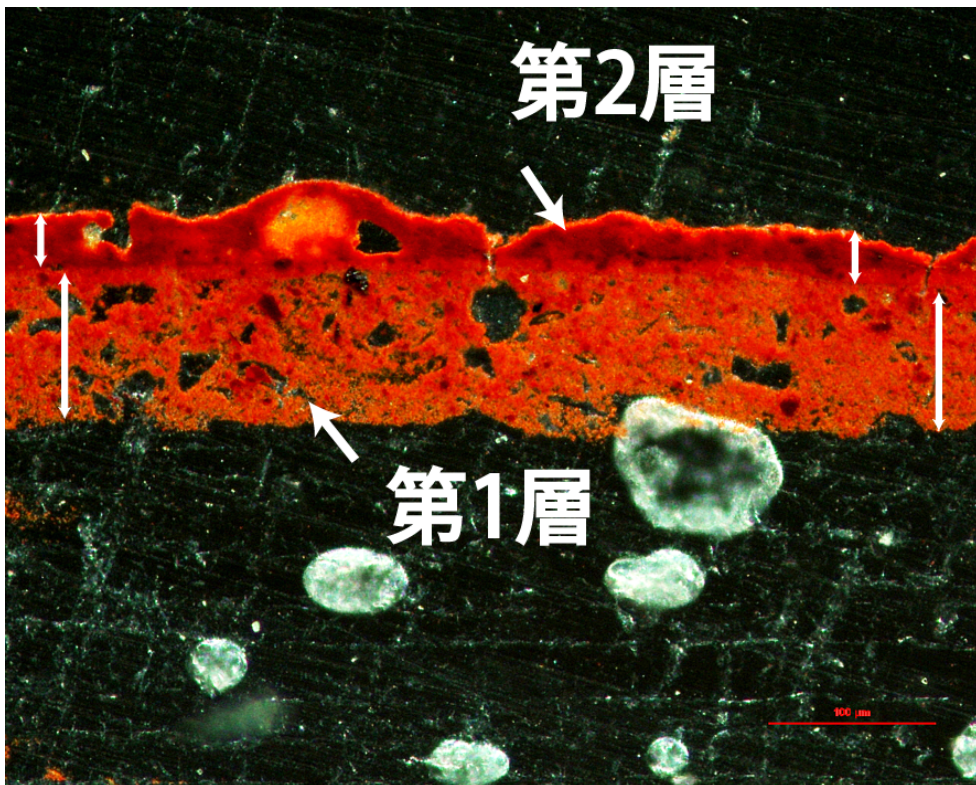
図6. 図5の試料の光学顕微鏡による層構造の写真

層構造の観察と分析結果から、第 1 層に当たる当初（永正期）の塗装は漆による施工が、第 2 層の当初以降の修理時の塗装（寛文・享保期）では当初の塗装の上に油系塗料による施工が行われたと推定される。
