実験用低温容器の破損に関する報告書

平成17年9月8日

財団法人高輝度光科学研究センター

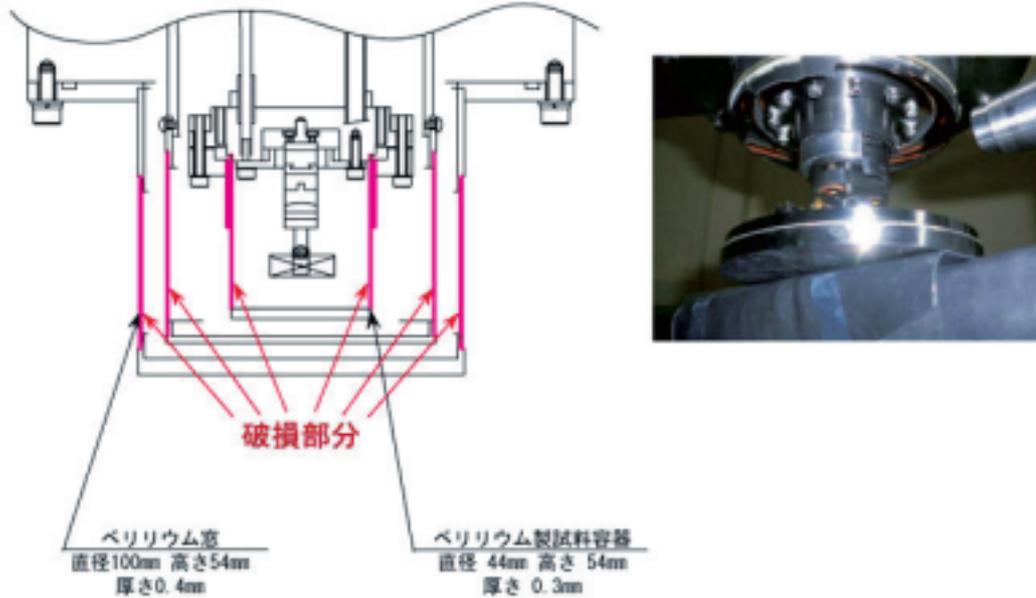
図2 クライオスタット下部破損部と詳細図

事故後(7月4日)破損したクライオスタット(図1(a)(b))を調査した結果、クライオスタットの下部外筒のベリリウム円筒窓、およびクライオスタット内部のベリリウム製試料容器は共に、上部フランジ部および底面部を除いて、殆どが破損・飛散していた。(図2)

この事実から、最内部のベリリウム製試料容器が何らかの理由で破裂し(第1次的原因)、この破裂によってクライオスタット外筒のベリリウム窓等が2次的に破損したと推論できる。

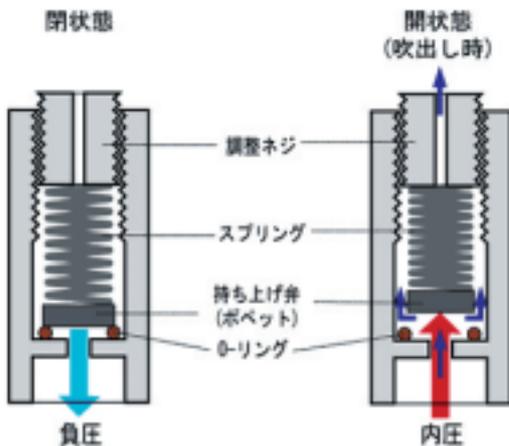
図3 リリーフバルブ（逆止弁）の写真と構造

上昇したとき、ガスを逃がすためにリリーフバルブが設置されている。リリーフバルブは、構造的にはいわゆる逆止弁で、通常の状態(内部が低温または真空または低圧)では、閉栓状態で働き真空または低圧を維持するが、内圧が上がった時には弁が開き、内部のガスを逃がすような構造を持っている。(図3)

今回のクライオスタットに設置されていたリリーフバルブは、事故後のテストでは、「閉栓」状態でも、かなりの量の空気がリークしており、弁を取り外し、数回のリリーフバルブの開閉テストをした後でも、逆止弁として真空または低圧に耐える状態ではなかった。この原因としては、吹き出し圧(Cracking Pressure)の設定が適切ではなかったためと思われる。

空気となる。実験終了後、容器の温度を上昇させると、空気は急激に気化する。この時、リリーフバルブが正常に作動し、接続しているステンレス鋼細管も導通していれば空気は放出されていたはずである。しかし、空気中にはかなりの水分が含まれており、長時間の内に、これがステンレス鋼細管の内壁に凝縮し氷となり、同細管を閉鎖する可能性がある。試料容器の温度上昇で試料容器内の固体/液体空気は気化するが、細管内部の氷はクライオスタット全体が0 近傍になるまで融解しない。このため、温度上昇で気化した試料容器内の空気および一部残留していたヘリウムが外部に逃げられなくなり、圧力が高まって容器を破損したものと見られる。

以上のことから、今回の破裂事故は、このリリーフバルブが正常に働かなかったためであると推定した。
