輸送チャンネル・光学系の試験調整運転（その2）

日本原子力研究所・理化学研究所
大型放射光施設計画推進共同チーム
利用系グループ 石川 哲也

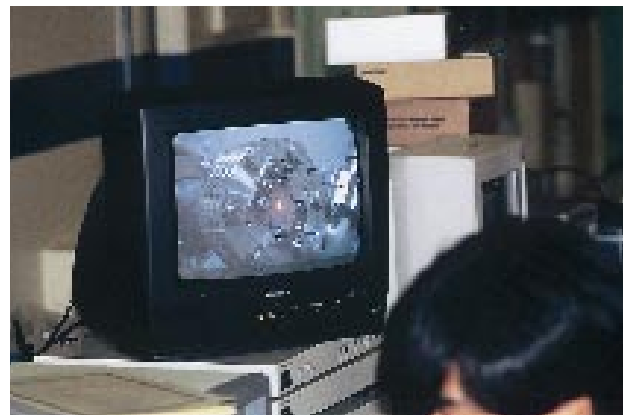
(a) BL10XUでの可視光ユニットによる光軸確認。モニター画面中央に光っているのがアンジュレータ光。フランジは、ICF70。

放射光が光学ハッチに導入され、光軸確認作業、分光結晶取り付け作業が行われた。一方で、夏前に調整を開始したビームラインの内では再開が遅れていたBL45XUでの調整作業もこの日に始まった。28日深夜の実験ホール内の作業風景および中央制御室（各挿入光源のギャップ操作は、現在のところ中央制御室から行われている）の様子を図1の写真に示す。翌29日には、第二陣までのビームラインでは殆どの調整作業を概成し、第三陣のBL39XU、BL10XUでも実験ハッチまで光が届いて調整の最終段階に入った。BL08Wでは300keVという今まで経験のない高エネルギー光を取り出すため、かなり手間取ったが、調整運転終了前日の10月2日になって、それらしい反射が確認され、さらに確認作業を続けている間に最終日を迎えた。
