2012A1222

BL43IR

文化財建造物における塗装材料の解析 Analysis on Painting Material for Cultural Heritage Buildings

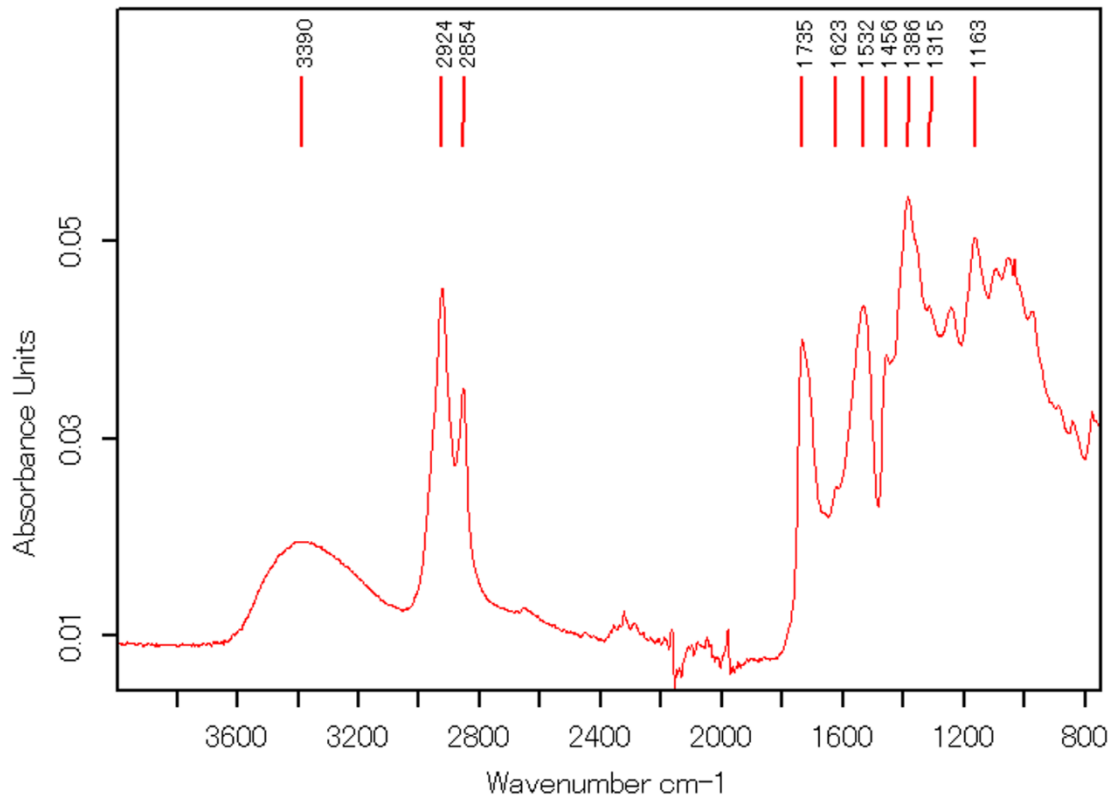
図 1. 油系塗料の IR スペクトル

図 1 に油系塗料の赤外 (IR) スペクトルを示す。この試料は塗料を 1 年間、屋外暴露したものである。IR スペクトルを見ると、 1620 cm^{-1} 付近のショルダーピークと 1532 cm^{-1} をピークトップとする吸収、 1340 cm^{-1} 付近のショルダーピークと 1385 cm^{-1} をピークトップとする吸収が見られた。使用した材料と塗料作成方法から、これらのピークはカルボン酸金属塩 (COOM) に帰属するものと考えられた。つまり、乾性油や松脂の不飽和脂肪酸と鉛丹とで中和反応が起こり、塩としてカルボン酸鉛が生成されたものと思われる。特に 1532 cm^{-1} と 1385 cm^{-1} のピークについては、測定部位によって $1540\text{ cm}^{-1}\sim 1530\text{ cm}^{-1}$ と $1415\text{ cm}^{-1}\sim 1380\text{ cm}^{-1}$ の範囲でピークトップが変化することから、油脂の消失とカルボン酸鉛の生成状態に依存すると考えられる。このスペクトルを参考に談山神社権殿の各部材の分析結果と比較を行った。

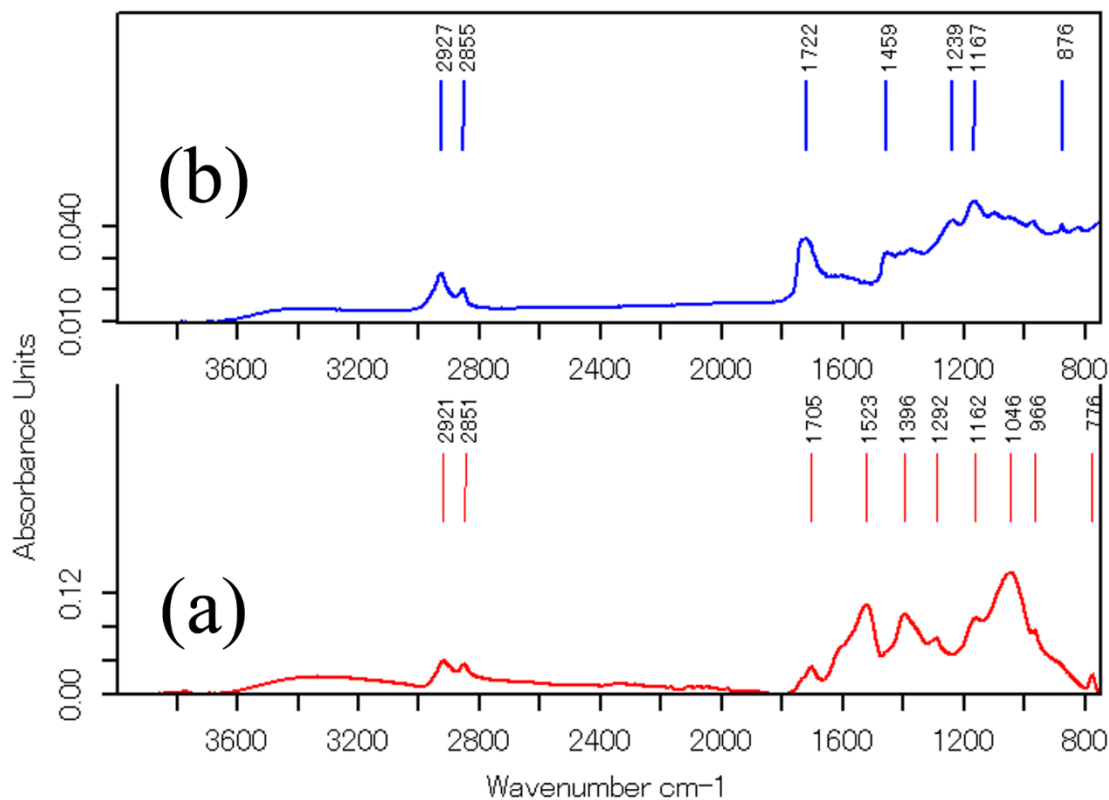
図4. 外装の手狭から採取した試料片の IR スペクトル (a)第1層 (b)第2層

図 2 に外装の手挟から採取した試料片の実体顕微鏡写真を示す。図 3 は図 2 の試料の光学顕微鏡による塗膜の層構造の写真である。両方向矢印の線は層の範囲を示している。層構造は下から順に数えており、木地の直上に広く残存している赤色を呈した塗料が第 1 層である。さらに画面左側の矢印で示した部位は第 1 層と層の境目が見え、第 1 層の上に塗装されたことから第 2 層と判断した。図 4 に同試料の IR スペクトルを示す。この部材は談山神社権殿の外装試料で、木材の使用から寛文・享保期 (1661 年～1735 年) に修理または塗装されたと考えられている。FT-IR 分析の結果、第 1 層の下層からは、 1620 cm^{-1} 付近のショルダーピーク、 1523 cm^{-1} と 1396 cm^{-1} をピークトップとする強い吸収、 1340 cm^{-1} 付近のショルダーピークが得られた。また XRF 分析では特に鉄と鉛が強く検出された。参考資料の油系塗料の IR スペクトルとスペクトルパターンが酷似していることから、この層の塗装材料は油系塗料であると判断した。

第2層の上層では 2927 cm^{-1} と 2855 cm^{-1} (メチレン基)、 1722 cm^{-1} (カルボニル基)、 1620 cm^{-1} をピークトップとするブロードなピーク (糖類の C=O 伸縮振動)、 1459 cm^{-1} (メチレンに帰属) にピークが検出された。このスペクトルパターンは漆と酷似している^[5]。また、XRF 分析では特に鉄が強く検出され、鉛はわずかに検出された。

層構造の観察と分析結果から、第1層に当たる寛文・享保期 (1661 年～1735 年) の塗装は油系塗料による施工が、第2層の寛文・享保期以降の嘉永期 (1846 年～1854 年) の塗装には漆が用いられたと推定される。

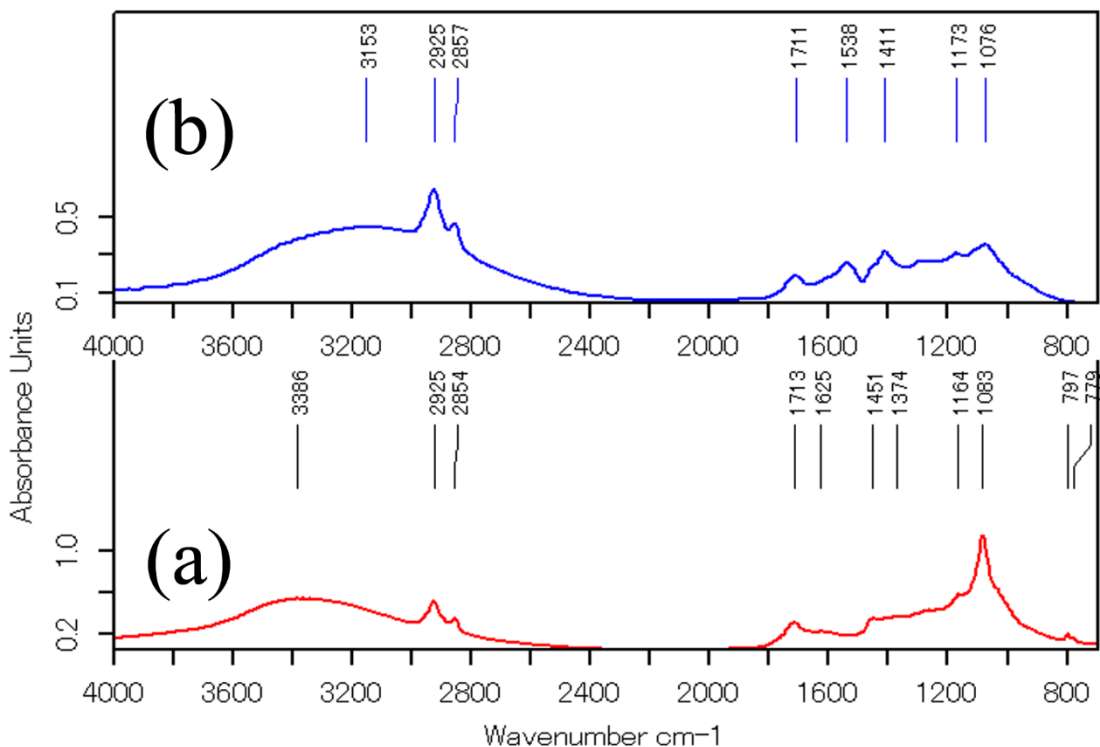
図7. 外装の妻の部材から採取した試料片の IR スペクトル (a)第1層 (b)第2層

図5に外装の妻の部材から採取した試料の実体顕微鏡写真を示す。図6は図5の試料の光学顕微鏡による層構造の写真である。図7に同試料の IR スペクトルを示す。この部材も談山神社権殿の外装試料で、複数の塗膜層があることを確認している。層構造は下から順に数えており、淡い赤色を呈した平滑な層を第1層、その上の濃い赤色を呈した凹凸のある層を第2層とした。木材の使用状況から第1層は寛文・享保期（1661年～1735年）か、永正期（1504年～1521年）の権殿再建時に修理または塗装されたと考えられている。

FT-IR 分析の結果、第1層の下層からは、 1713 cm^{-1} に C=O (カルボン酸) が、 1451 cm^{-1} にメチレンに帰属するピークなどが検出され、前述のように全体のスペクトルパターンから漆であると判断した^[5]。また、XRF 分析では特に鉄が強く検出され、鉛はわずかに検出された。
