実験用低温容器の破損に関する報告書

平成17年9月8日

財団法人高輝度光科学研究センター

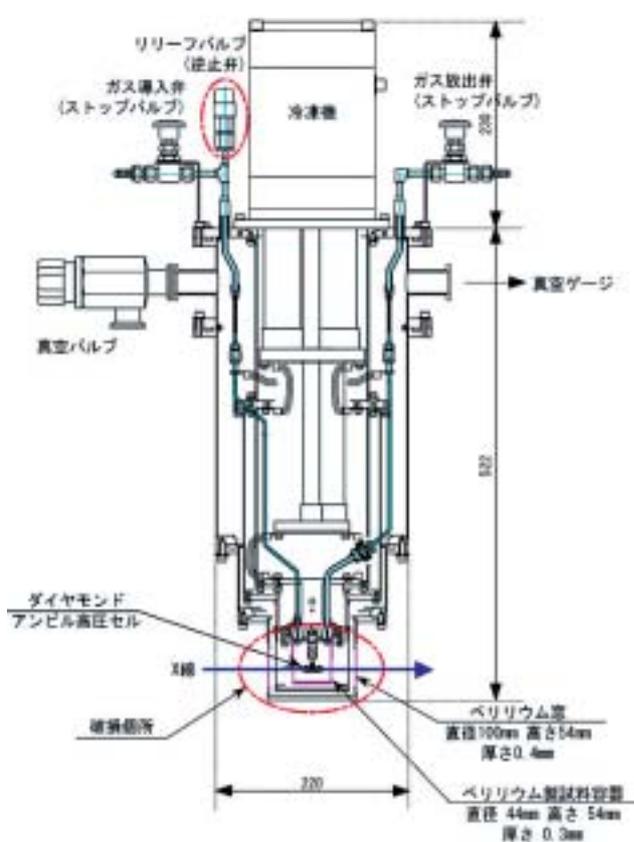
図1(a) クライオスタット全体図

台湾ビームラインBL12XUでは、実験ハッチ3内で超高圧超低温下での氷についての電子構造研究実験が行われていた。この実験は、水の試料を、クライオスタット中に置かれたダイヤモンド・アンビル・セル(DAC: 超高圧容器)に収納し(図1(a)(b))超高圧下(26 GPa: 約26,000 気圧)超低温下(4K: -269 近傍)における“氷”(直径0.4 mm、厚さ0.15 mm)を非弾性X線散乱により研究するものである。

事故後(7月4日)破損したクライオスタット(図1(a)(b))を調査した結果、クライオスタットの下部外筒のベリリウム円筒窓、およびクライオスタット内部のベリリウム製試料容器は共に、上部フランジ部および底面部を除いて、殆どが破損・飛散していた。(図2)

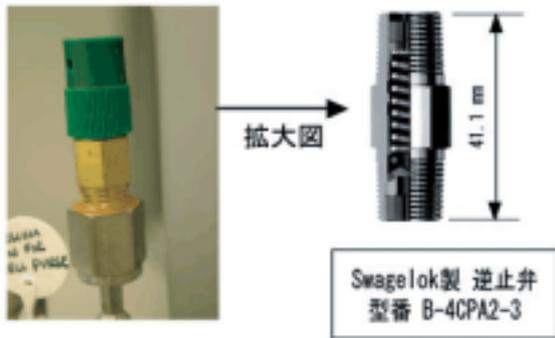
逆止弁動作原理

上昇したとき、ガスを逃がすためにリリーフバルブが設置されている。リリーフバルブは、構造的にはいわゆる逆止弁で、通常の状態(内部が低温または真空または低圧)では、閉栓状態で働き真空または低圧を維持するが、内圧が上がった時には弁が開き、内部のガスを逃がすような構造を持っている。(図3)

今回のクライオスタットに設置されていたリリーフバルブは、事故後のテストでは、「閉栓」状態でも、かなりの量の空気がリークしており、弁を取り外し、数回のリリーフバルブの開閉テストをした後でも、逆止弁として真空または低圧に耐える状態ではなかった。この原因としては、吹き出し圧(Cracking Pressure)の設定が適切ではなかったためと思われる。

空気となる。実験終了後、容器の温度を上昇させると、空気は急激に気化する。この時、リリーフバルブが正常に作動し、接続しているステンレス鋼細管も導通していれば空気は放出されていたはずである。しかし、空気中にはかなりの水分が含まれており、長時間の内に、これがステンレス鋼細管の内壁に凝縮し氷となり、同細管を閉鎖する可能性がある。試料容器の温度上昇で試料容器内の固体/液体空気は気化するが、細管内部の氷はクライオスタット全体が0 近傍になるまで融解しない。このため、温度上昇で気化した試料容器内の空気および一部残留していたヘリウムが外部に逃げられなくなり、圧力が高まって容器を破損したものと見られる。

以上のことから、今回の破裂事故は、このリリーフバルブが正常に働かなかったためであると推定した。
